Ficha de inspección V1.1218

NOMBRE/IDENTIFICADOR PERSONALIZADO (IP); ANCLAJE VENTANA Nº 1-05717 -10194 OFICINAS

SISTEMA Nº; 10194/1 USUARIO

ENSAYOS ANCLAJES 2026 VENTANAS

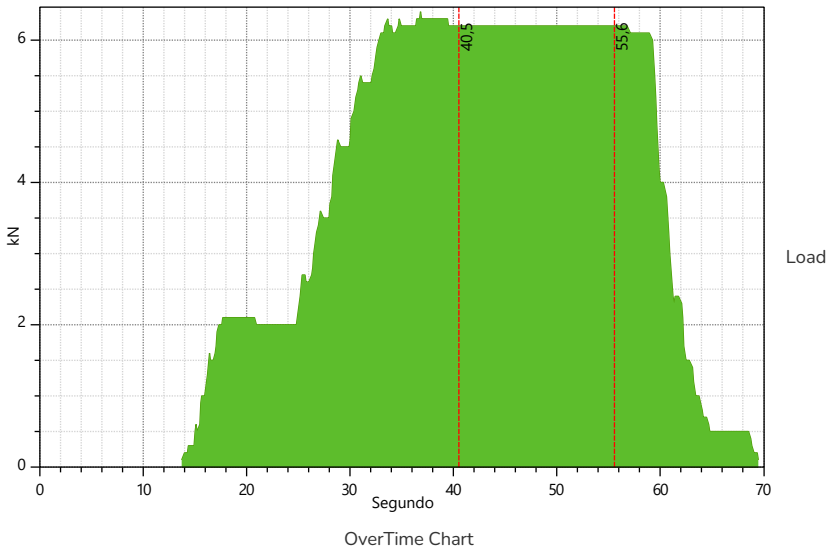
Ancla Química 1 (Equipment: MAN7846 25kN, Calibration Expiry: 09-Dec-2026 23:00)

Duration	Total Time	Target Load	Load Achieved	Displacement	Reference	Result
15 secs	69 secs	6kN	6.4kN		8E06DHG4S9NVA2	Passed

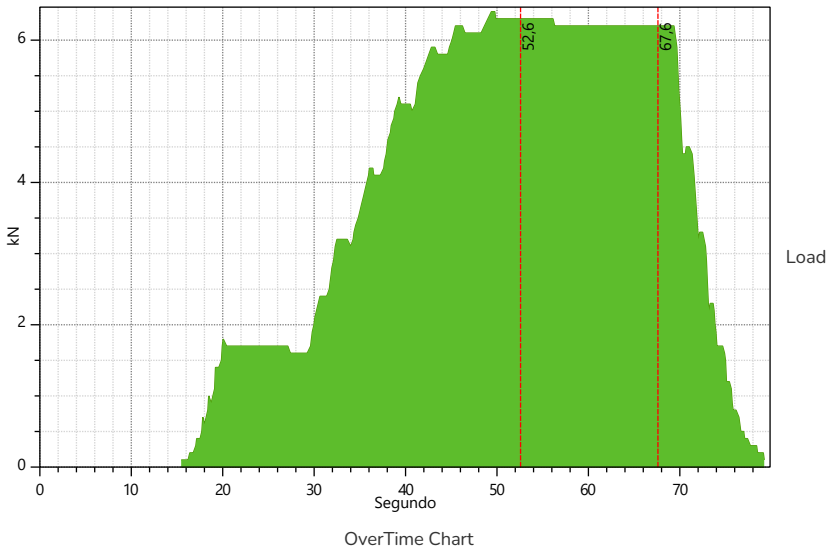
Ancla Química 1 (Equipment: MAN7846 25kN, Calibration Expiry: 09-Dec-2026 23:00)

Duration	Total Time	Target Load	Load Achieved	Displacement	Reference	Result
15 secs	79 secs	6kN	6.4kN		OS9DRIWM9RAIWM	Passed

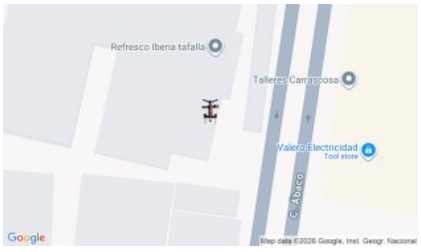
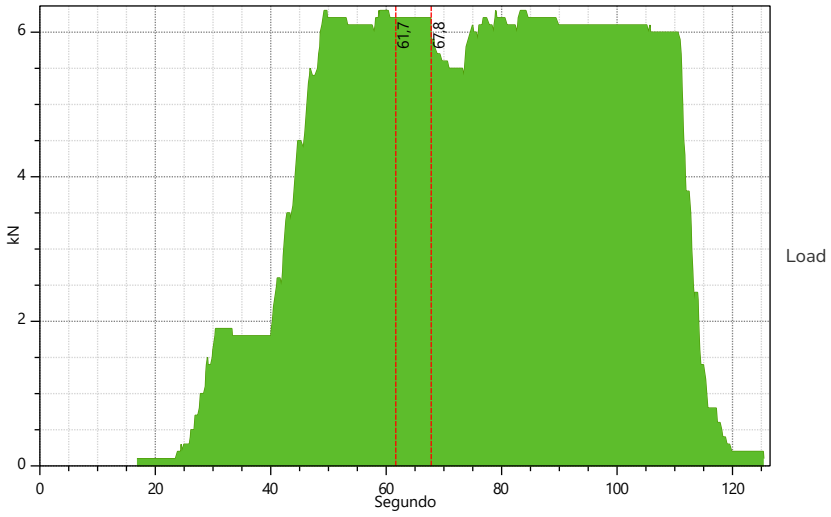
Ancla Química 4
Test images:

Duration	Total Time	Target Load	Load Achieved	Displacement	Reference	Result
15 secs	125 secs	6kN	6.3kN		TTUMXQDC5NJPIQ	Error, Re-test?

Anclaje número 6, el cinco se ha ensayado dos veces y el programa ha dado como error
